**Finančne podporili Piatu etapu - reštaurovanie juhozápadnej fasády kostola sv Ladislava**

Piata etapa obnovy fasády a návratu k renesančnej podobe tejto najstaršej pamiatky v Rajci sa venovala juhozápadnej fasáde a západnému vstupu.

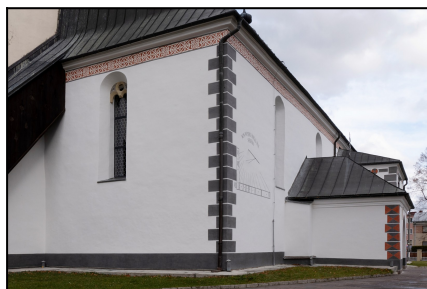
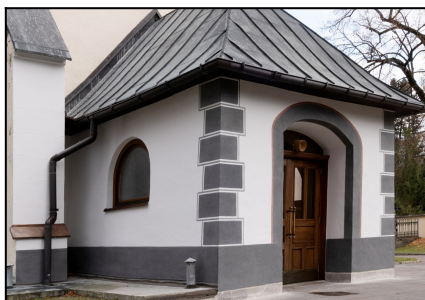
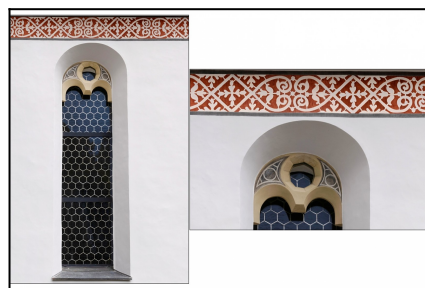
Počas prípravy fasád na maľovanie bol skúmaný obsah historických fotografií dochovaných v kronike domus miesteneho farského úradu.

Na fotografiách z 80. rokov je viditeľný nielen neutešený stavebno technický stav posledného reštaurovania z 60. rokov ako aj silná degradácia omietkových a farebných vrstiev.

Okrem tohto stavu však nášmu oku neuniklo aj iluzívne riešenie nárožného kvádrovania ako aj maľovaného lemu vstupného otvoru západného vstupu.
